## अस्थिरता के पूर्वानुमान के लिए खुली खदान एवं डंप का ढलान अवलोकन

## Slope monitoring of an open pit mine and dump for prediction of instability

The technical paper present a case study related to slope monitoring of a 110 m deep chromite mine and its 90m high dump of Odisha Mining Corporation. The long term slope monitoring study was conducted by Trimble Total Station on quarterly basis to detect any movement in and around the mine and dump. The monitoring stations were located on different benches of the pit and dump. Based on the slope monitoring data of four years presented in this paper, it can be said that the maximum change in positions of different monitoring stations installed in pit was 3.2 cm. Its cumulative change does not show any increasing trend (acceleration in movement). So, it is not of great concern from pit instability point of view. If the change of the movement monitoring data is regularly showing increasing trend then only it is of great concern. Otherwise the change is most likely due to external factor and not due to actual movement in the slope. But, the maximum cumulative change in the dump has been observed as 43 cm in four years period which helped i

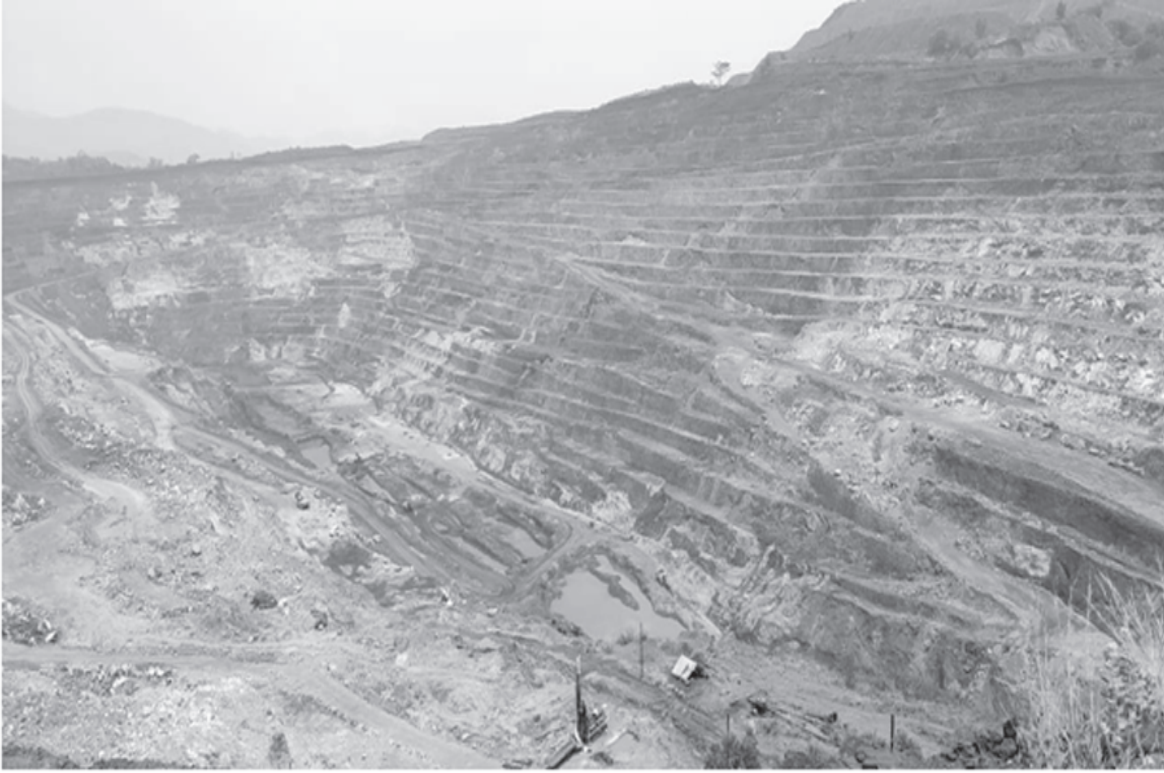
चित्र 1 – डी-ब्लॉक खदान

ओडिशा माइनिंग कॉर्पोरेशन डी-ब्लॉक खुली खदान के ढलान अस्थिरता अवलोकन के लिए खदान के ऊपरी भित्ति और आधार भित्ति की ओर क्रमशः 25 और 69 अवलोकन के लिए अवलोकन स्टेशन स्थापित किए गए। ऊपरी भित्ति और आधार भित्ति के अवलोकन स्टेशन के अवलोकन के लिए एक-एक आधार स्टेशन आधार भित्ति ऊपरी भित्ति और ऊपरी भित्ति के स्थिर भाग में स्थापित किया गया था। अवलोकन स्टेशन और आधार अवलोकन स्टेशन की छड़ की ऊपरी सतह समतल और उसके मध्य में छिद्र किया गया था ताकि अवलोकन प्रिज्म एवं टोटल स्टेशन का सही से केंद्रण किया जा सके। वैसे तो अवलोकन त्रैमासिक आधार पर किया गया है लेकिन इस शोध पत्र में केवल वार्षिक आंकड़ा प्रस्तुत किया गया है। चित्र 1 में ओडिशा माइनिंग कॉर्पोरेशन की डी-ब्लॉक खदान को दिखाया गया है।

वर्ष 2012 से 2016 के दौरान, ऊपरी भित्ति पर स्थित अवलोकन स्टेशनों क्रमशः H/2, H/8 और H/23 (सारणी 1) का अधिकतम संचयी परिवर्तन 3.2, 3.0 एवं 2.9 सेंटीमीटर पाया गया।

वर्ष 2012 से 2016 के दौरान, आधार भित्ति पर स्थित अवलोकन स्टेशनों क्रमशः संख्या F/17, F/18 और F/51 (सारणी 2) का अधिकतम संचयी परिवर्तन 3.0, 2.8 एवं 2.4 सेंटीमीटर पाया गया।

सारणी 1 और 2 में वर्णित 2012 से 2016 के दौरान ढलान के अवलोकन के परिणाम के आधार पर यह स्पष्ट है कि आधार भित्ति में स्थित अवलोकन स्टेशनों में अधिकतम संचयी परिवर्तन केवल 3.0 सेंटीमीटर पाया गया। इसी प्रकार अवलोकन का परिणाम यह दर्शाता है उपरिभित्ति में स्थित अवलोकन स्टेशनों में अधिकतम विस्थापन 3.2 सेंटीमीटर पाया गया। यह एक अभिप्रायपूर्ण अस्थिरता नहीं है लेकिन इसका मतलब यह कदापि नहीं है कि भविष्य में अस्थिरता कि घटना नहीं होगी। इसमें कभी भी संवेग उत्पन्न हो सकता है और विफलता का कारण बन सकता है। खनन क्षेत्र में ढलान सामग्री के गुण, भूगर्भ जल और विस्फोटन के कारण उत्पन्न वर्तमान दबाव में लगातार परिवर्तन होता है। पूरी प्रणाली दबाव के पुनर्वितरण और समायोजन के बाद संतुलन में आने का प्रयास करती है जो किसी भी समय अस्थिरता का कारण हो सकता है। इसलिए अस्थिरता का पता लगाने के लिए निरंतर ढलान का अवलोकन जारी रखना चाहिए। खान में कार्यरत व्यक्ति और उपकरण की सुरक्षा के लिए ढलान अवलोकन अध्ययन बहुत उपयोगी है।

- वर्षा जल को ढलान से दूर रखने के लिए खदान की ऊपरी सतह के किनारे-किनारे जल निकास के लिए श्रेणीबद्ध नाली की श्रृंखलाएँ और मेंडू अथवा जो उपयुक्त हो बनाना चाहिए। तेजी और प्रभावी जल बहाव के लिए श्रेणीबद्ध नाली बनाना चाहिए ताकि जिससे जल जमाव न हो।

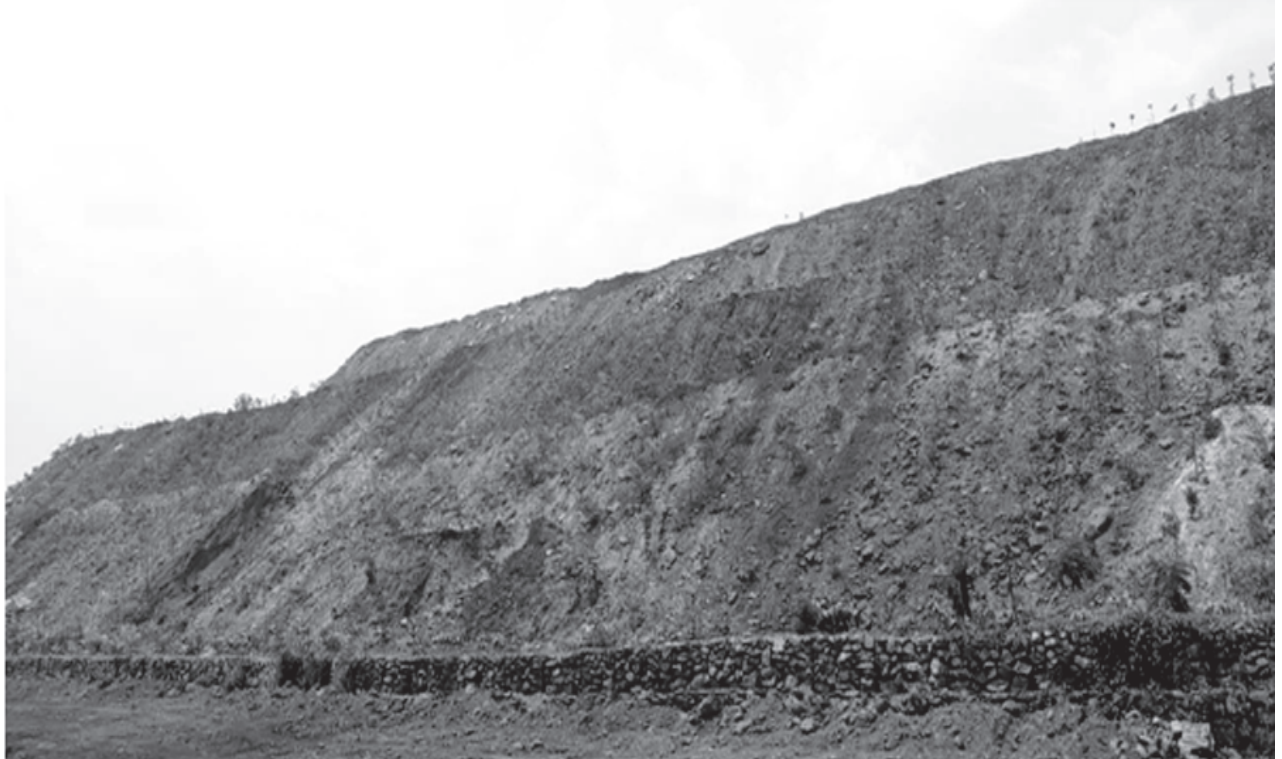
चित्र 2 – डी-ब्लॉक खदान डंप

अवलोकन स्टेशन संख्या D1 से D7, D8 से D17 और D18 से D25 का अवलोकन क्रमशः आधार स्टेशन संख्या BS-F, DBS-2 और DBS-3 से किया गया है। अक्टूबर 2016 के दौरान अवलोकन स्टेशन D6 और D7 दिखाई नहीं दिया एवं D15 टूटा पाया गया। चित्र 2 में डी-ब्लॉक खदान के डंप के एक हिस्से को दिखाया गया है।

डंप पर ढलान अवलोकन के लिए उपलब्ध सभी अवलोकन स्टेशनों में अवलोकन स्टेशन संख्या D16 और D17 के क्षैतिज दूरी में क्रमशः अधिकतम संचयी परिवर्तन 43.0 सेंटीमीटर और 28.5 सेंटीमीटर पाया गया। वर्ष 2015 में अवलोकन संख्या D16 का अधिकतम संचयी परिवर्तन 26.2 सेंटीमीटर था जो 2016 में बढ़कर 43.0 सेंटीमीटर हो गया, D8 से D21 के अवलोकन स्टेशनों में भी परिवर्तन पाया गया।

डंप की अवलोकन स्टेशन संख्या D8 से D21 के क्षेत्र को स्थिरता की दृष्टिकोण से असुरक्षित कहा जा सकता है क्योंकि इस क्षेत्र में संचयी परिवर्तन 10.0 सेंटीमीटर से अधिक पाया गया,

जबकि बाकी क्षेत्र में 5.00 सेंटीमीटर से कम ही पाया गया है।

- उपलब्ध 25 अवलोकन स्टेशन का अवलोकन, जुलाई 2015 के दौरान 26.2 सेंटीमीटर के अधिकतम परिवर्तन की तुलना में अक्टूबर 2016 में 43.0 सेंटीमीटर का अधिकतम संचयी परिवर्तन दर्शाता है। स्टेशन नंबर D8 से D21 तक का डंप क्षेत्र अस्थिरता दिखा रहा है। इस क्षेत्र में खान प्रबंधन को सावधान रहने की सलाह दी गई है। इस क्षेत्र में दरार के विकास और चौड़ीकरण को मापा जाना चाहिए, खदान सर्वेक्षण टीम को भी इस क्षेत्र की निगरानी करनी चाहिए ताकि अस्थिरता की प्रवृत्ति का पता लगाया जा सके। यदि अस्थिरता लगातार बढ़ रही है तो यह क्षेत्र गिर भी सकता है। अवलोकन स्टेशनों को अस्थिर क्षेत्र (विशेष रूप से D8 और D21 के बीच) में 10 मीटर के अंतराल पर स्थापित किया जाना चाहिए। इस क्षेत्र को विशेष रूप से डोजर के साथ समतल किया जाना चाहिए, जिससे क्षेत्र में दरारें भरने में भी मदद मिलेगी।

किसी भी अस्थिरता से बचाने के लिए इस क्षेत्र की नियमित जांच होनी चाहिए। डंप के इस भाग की दरारें भरने के साथ-साथ

वर्षा जल के जमाव या ठहराव से बचने के लिए इस क्षेत्र को ठीक से समतल किया जाना चाहिए। किसी भी अस्थिरता का पता लगाने के लिए ढलान अवलोकन जारी रहना चाहिए।

- किसी भी अवरोध की उपस्थिति, जो इसके माध्यम से पानी के प्रवाह में रुकावट डालती है, डंप की संतृप्ति को जन्म देगी। इसका परिणाम विफलता है।
- मलबे के भरने के कारण विभिन्न स्तरों पर कुछ स्थानों पर श्रेणीबद्ध नाली अप्रभावी है। डंप के चारों ओर प्रभावी श्रेणीबद्ध नाली होनी चाहिए।

- शीर्ष मिट्टी को केवल डंप के शीर्ष पर रखा जाना चाहिए। मध्यवर्ती स्तरों पर मिट्टी को डंप करने से डंप ढलान के भीतर अपने रखे गए स्तरों पर उच्च पानी का दबाव होता है, जो विफलता का कारण बनता है।
